## Rapport d'expertise :

# Bulle (25) – Chute d'animaux suite à un effondrement karstique

BRGM/RP-63685-FR

Juin 2014

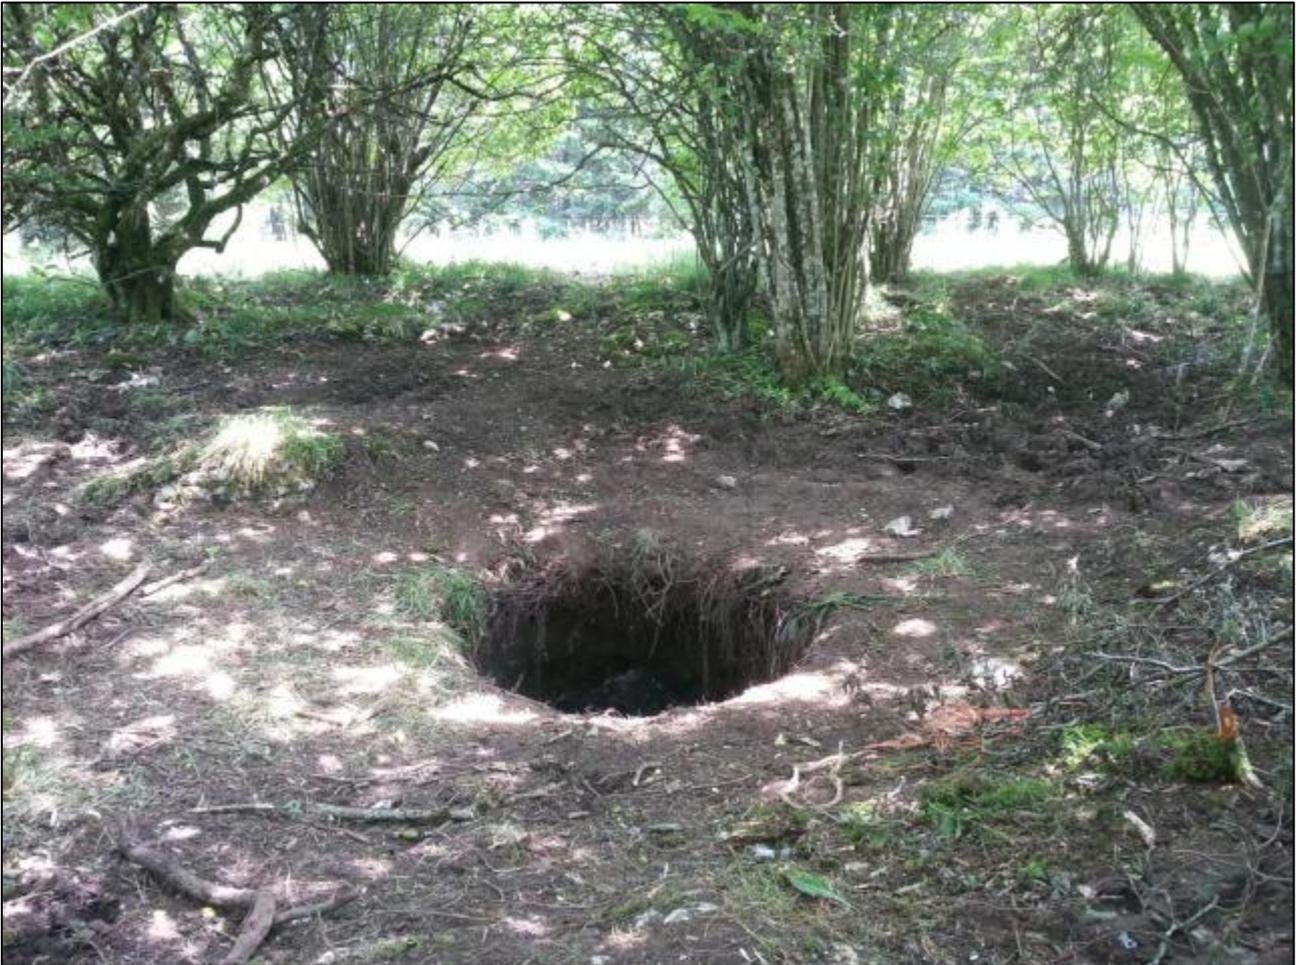
L'effondrement se caractérise par un cylindre de 1,50 m de diamètre sur environ 2,00 m de profondeur (celle-ci est difficilement appréciable en raison de la présence de boue argileuse et des deux cadavres au fond du trou). Sur un flanc de l'effondrement, un conduit karstique (creusé au sein du calcaire) d'environ 40 à 50 cm de diamètre est visible et semble s'enfoncer en souterrain vers le Nord-Est, direction préférentielle des écoulements souterrains dans le secteur amont de la Loue.

Figure 3 : Effondrement - Source photographies: BRGM

Tout autour de cet effondrement se trouve une zone circulaire d'environ 2,00m de large, composée par des argiles de remplissage. En effet, le site présente un aspect renfoncé qui suppose la présence d'une ancienne doline colmatée.

En périphérie de cette zone argileuse, on trouve la roche calcaire d'apparence saine qui délimiterait l'extension maximale de la zone de doline. .

Selon le propriétaire des animaux, l'effondrement karstique n'aurait pas évolué depuis la venue au jour de la cavité karstique et aucun signe d'instabilité au sol n'a été constaté. Cependant, rien n'assure que l'effondrement ne s'étendra pas dans un futur proche.

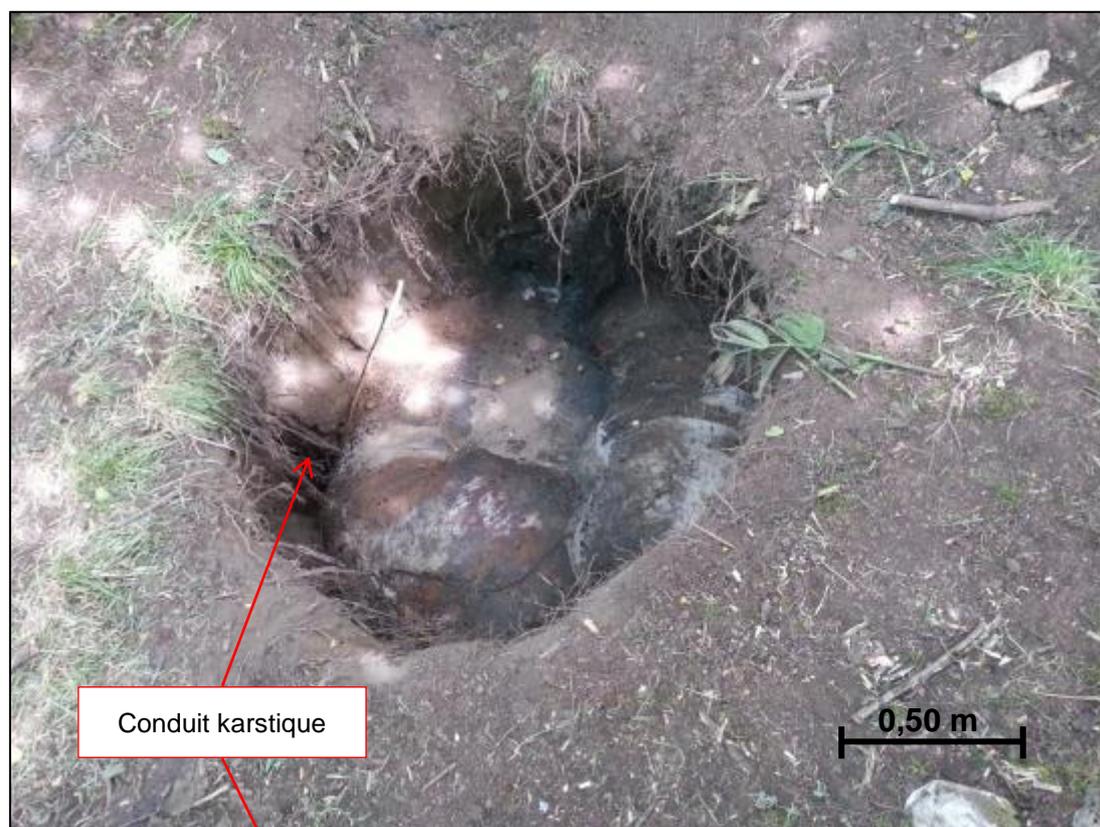
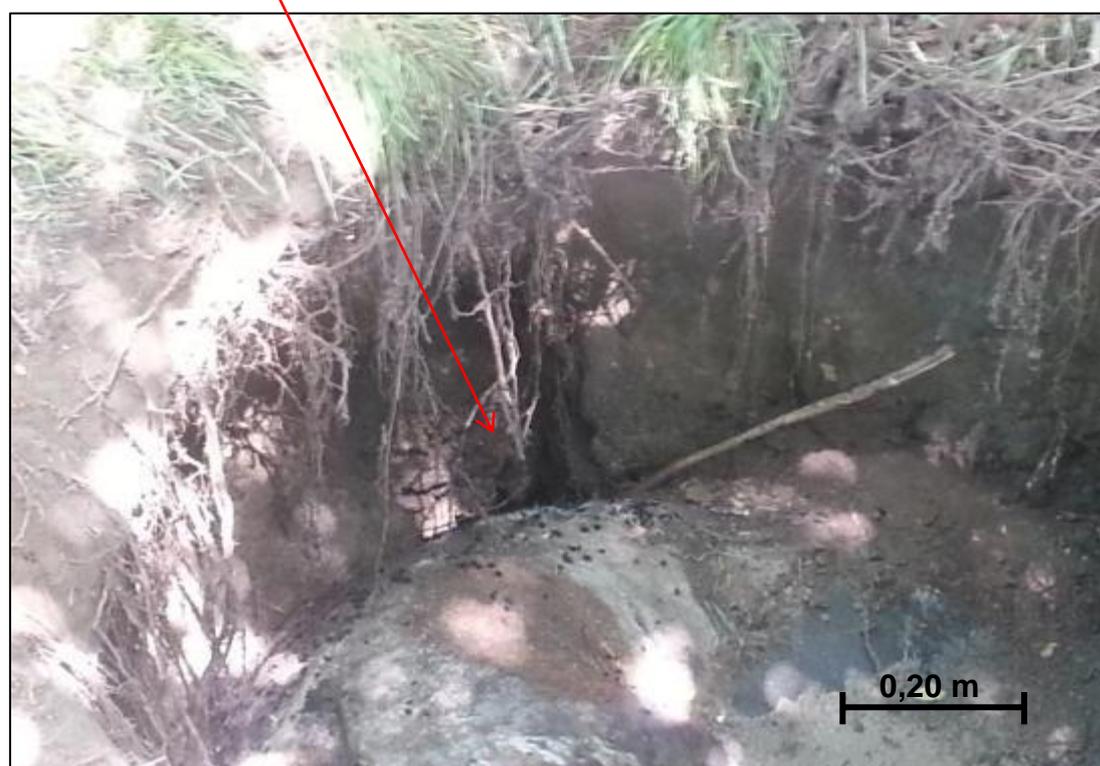
D'un point de vue tectonique, le secteur est recoupé par une famille de failles orientée Sud-Ouest/nord-Est, qui a été reprise par la karstification des terrains, ce qui semble bien correspondre ici avec l'orientation de la

cavité observée suite à l'effondrement. En effet, une partie du conduit karstique mis au jour est visible et semble s'enfoncer en direction du Nord-Est.

Figure 5 : Illustration du conduit karstique – source photographies : BRGM

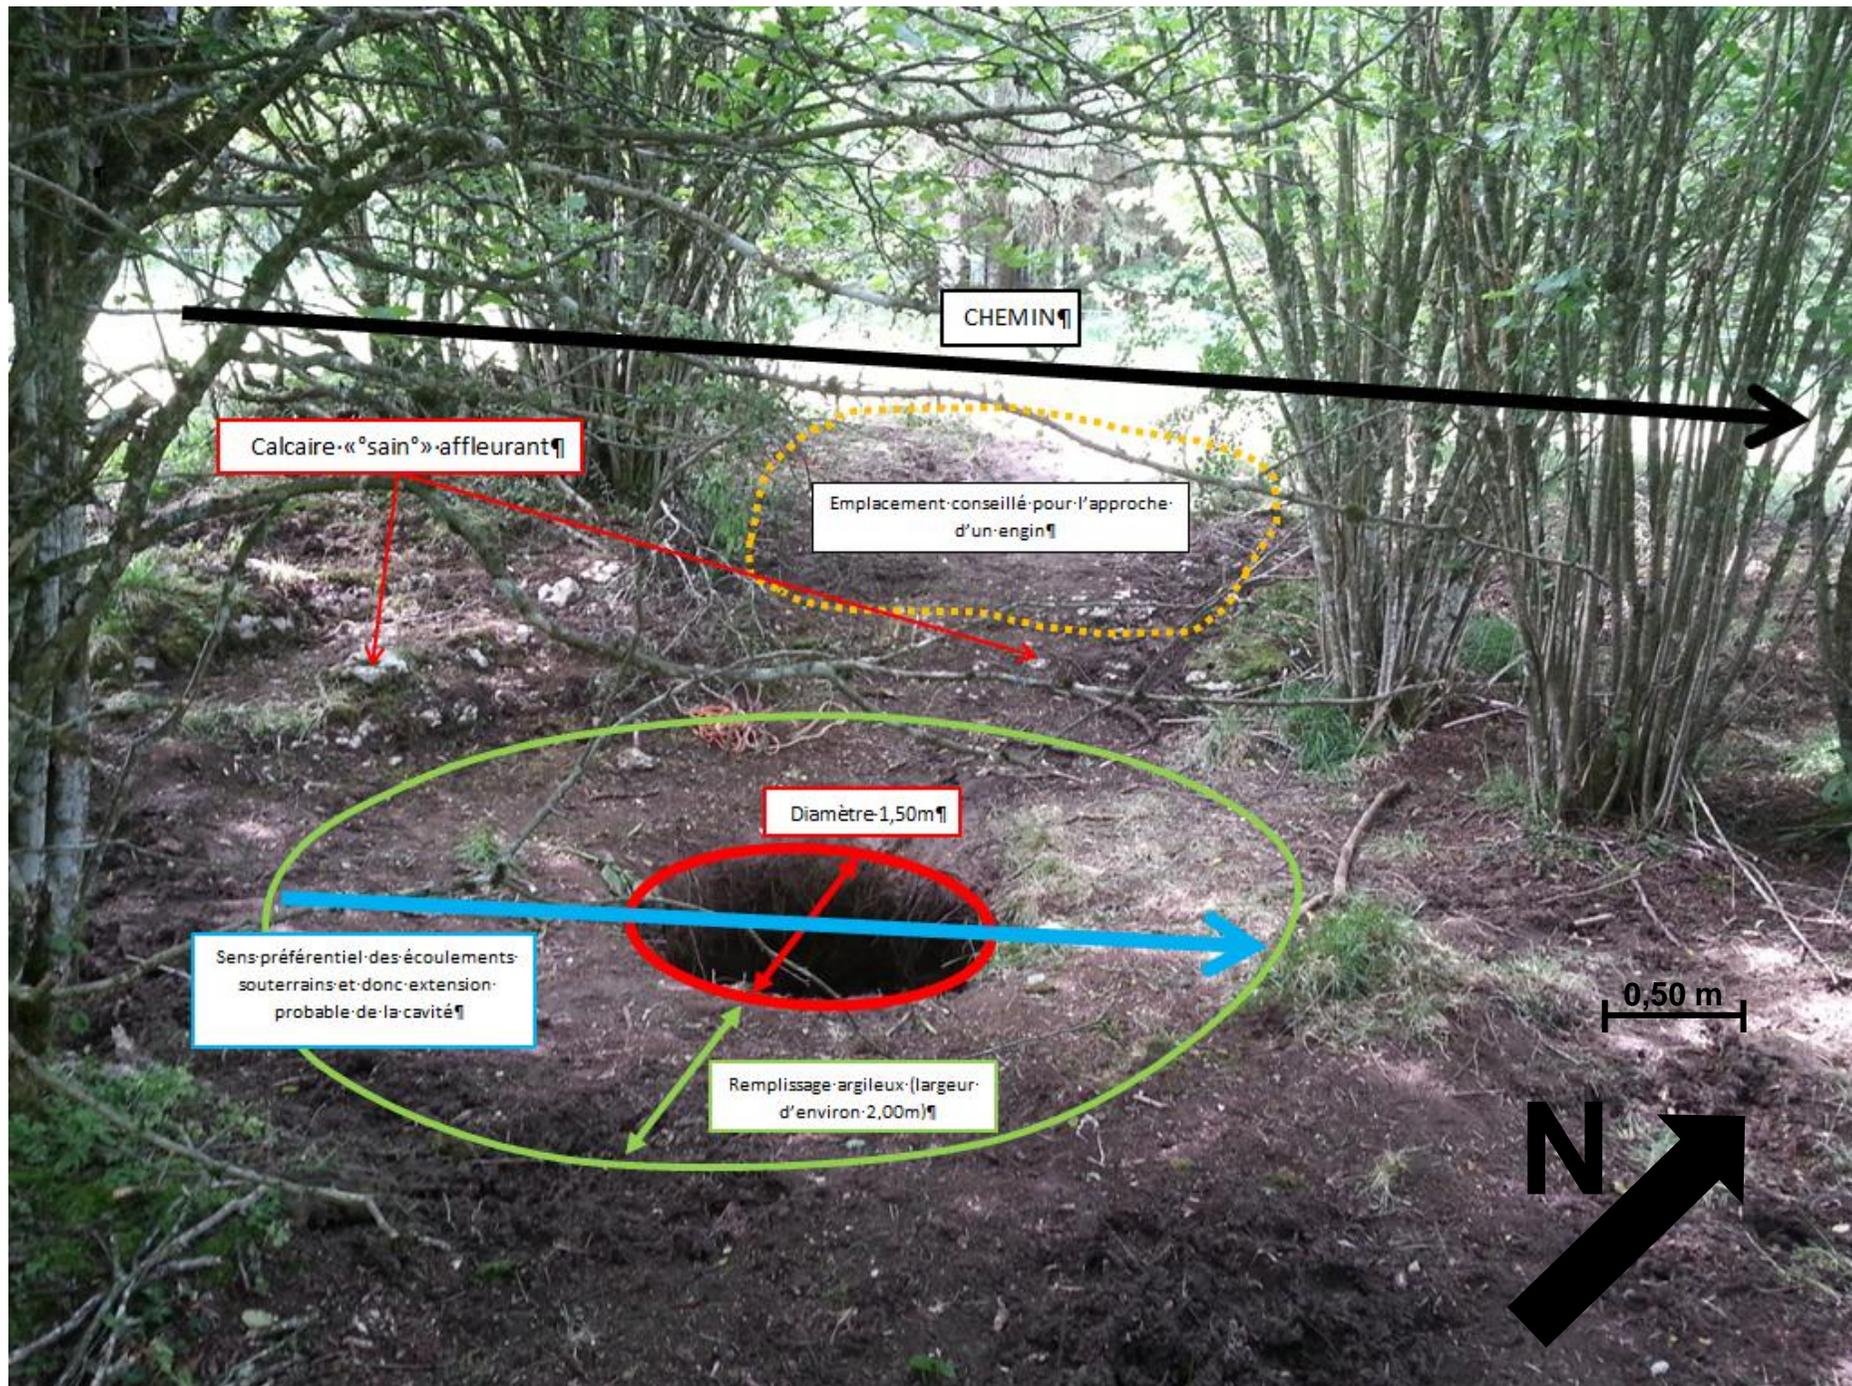
Figure 7 : Recommandations pour l'amenée d'un engin à proximité de l'effondrement – source photographie : BRGM

La première action à envisager est de sortir les deux vaches de la cavité qui s'est ouverte. En cas d'intervention, il conviendra d'utiliser une pelle mécanique suffisamment grande (avec un bras assez long) afin qu'elle ne soit pas obligée de s'approcher trop près du trou (zone argileuse) et avec un godet suffisamment gros pour pouvoir sortir les génisses.

Pour effectuer cette extraction, l'approche de l'engin au niveau de la doline se fera perpendiculairement à la direction d'écoulement et le conducteur de l'engin devra venir se positionner sur la roche calcaire « saine » en périphérie de cet effondrement. Pour s'en assurer, il viendra décaper la couche superficielle du sol afin de s'assurer que sa pelle repose bien sur un calcaire franc et non karstifié (Voir figure 7).

Ensuite, la méthode pour extraire les carcasses est simple : il faut élargir le trou existant en excavant les argiles afin de dégager un passage au godet. De plus, il sera nécessaire de prévoir de reboucher le trou car la cavité (conduit karstique) est apparente et facilement accessible par tous. Afin que le phénomène ne se reproduise pas il serait judicieux de mettre en place un enrochement et non des matériaux fins qui ne feraient que boucher temporairement l'effondrement.
