## Rapport d'expertise :

# Bulle (25) – Chute d'animaux suite à un effondrement karstique

BRGM/RP-63685-FR

Juin 2014

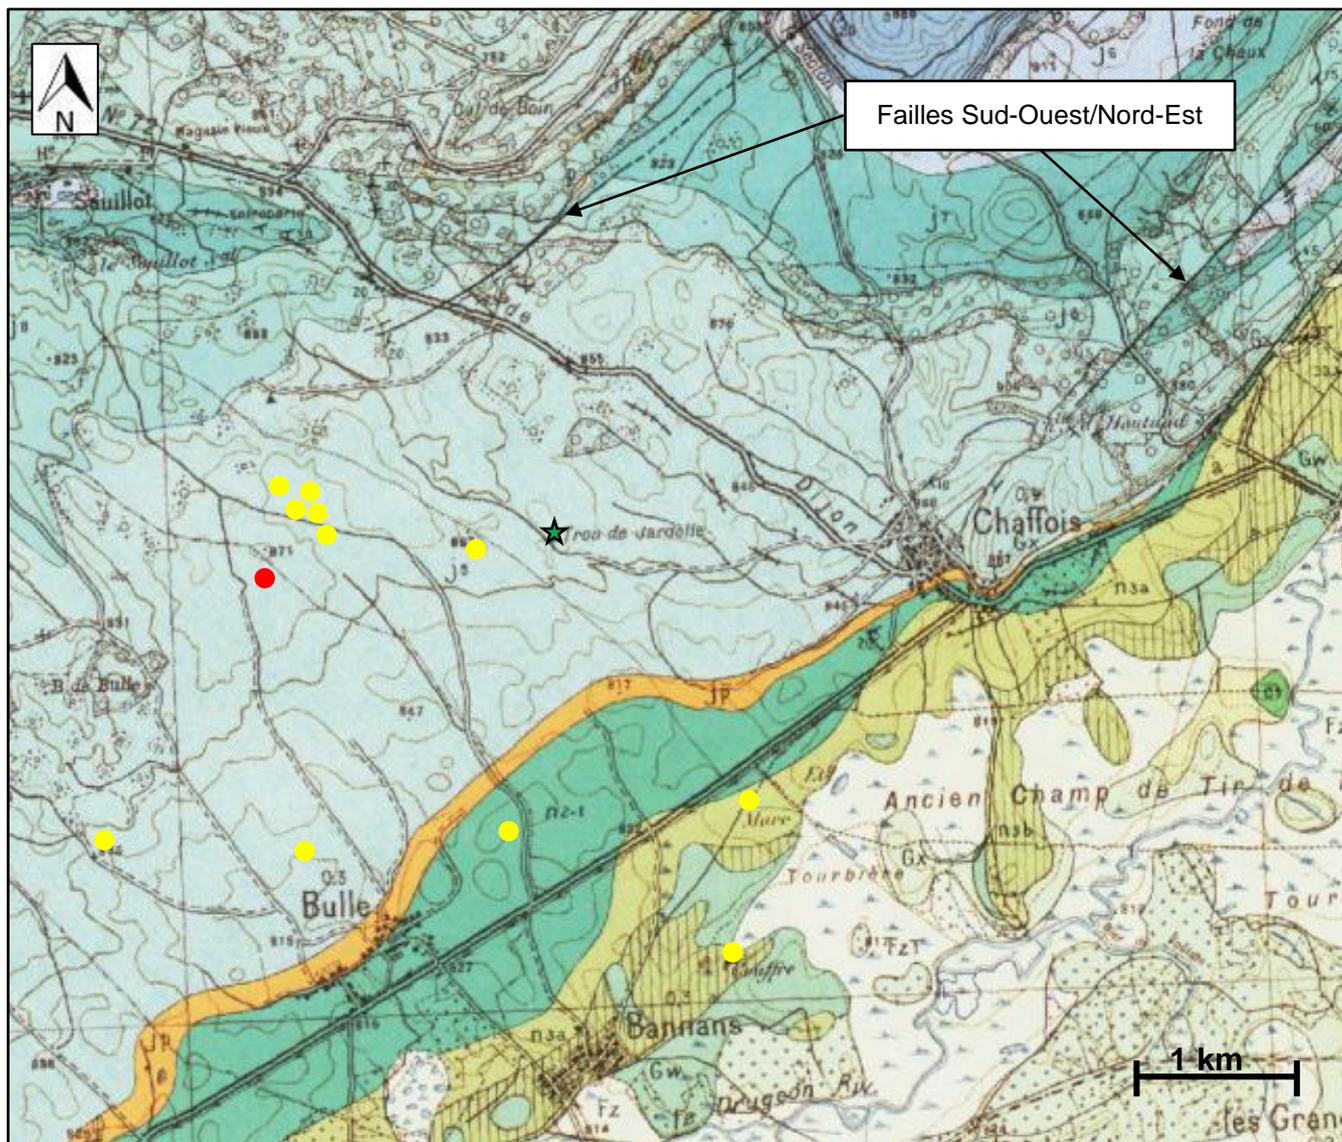
Figure 4 : Extrait de la carte géologique de Pontarlier au 1/50 000<sup>e</sup> – source BRGM

- Localisation de l'effondrement
- ★ Gouffre dit du Trou de Jardelle
- Autres cavités karstiques recensées dans la Banque de données du Sous-Sol (BSS)

D'un point de vue tectonique, le secteur est recoupé par une famille de failles orientée Sud-Ouest/nord-Est, qui a été reprise par la karstification des terrains, ce qui semble bien correspondre ici avec l'orientation de la

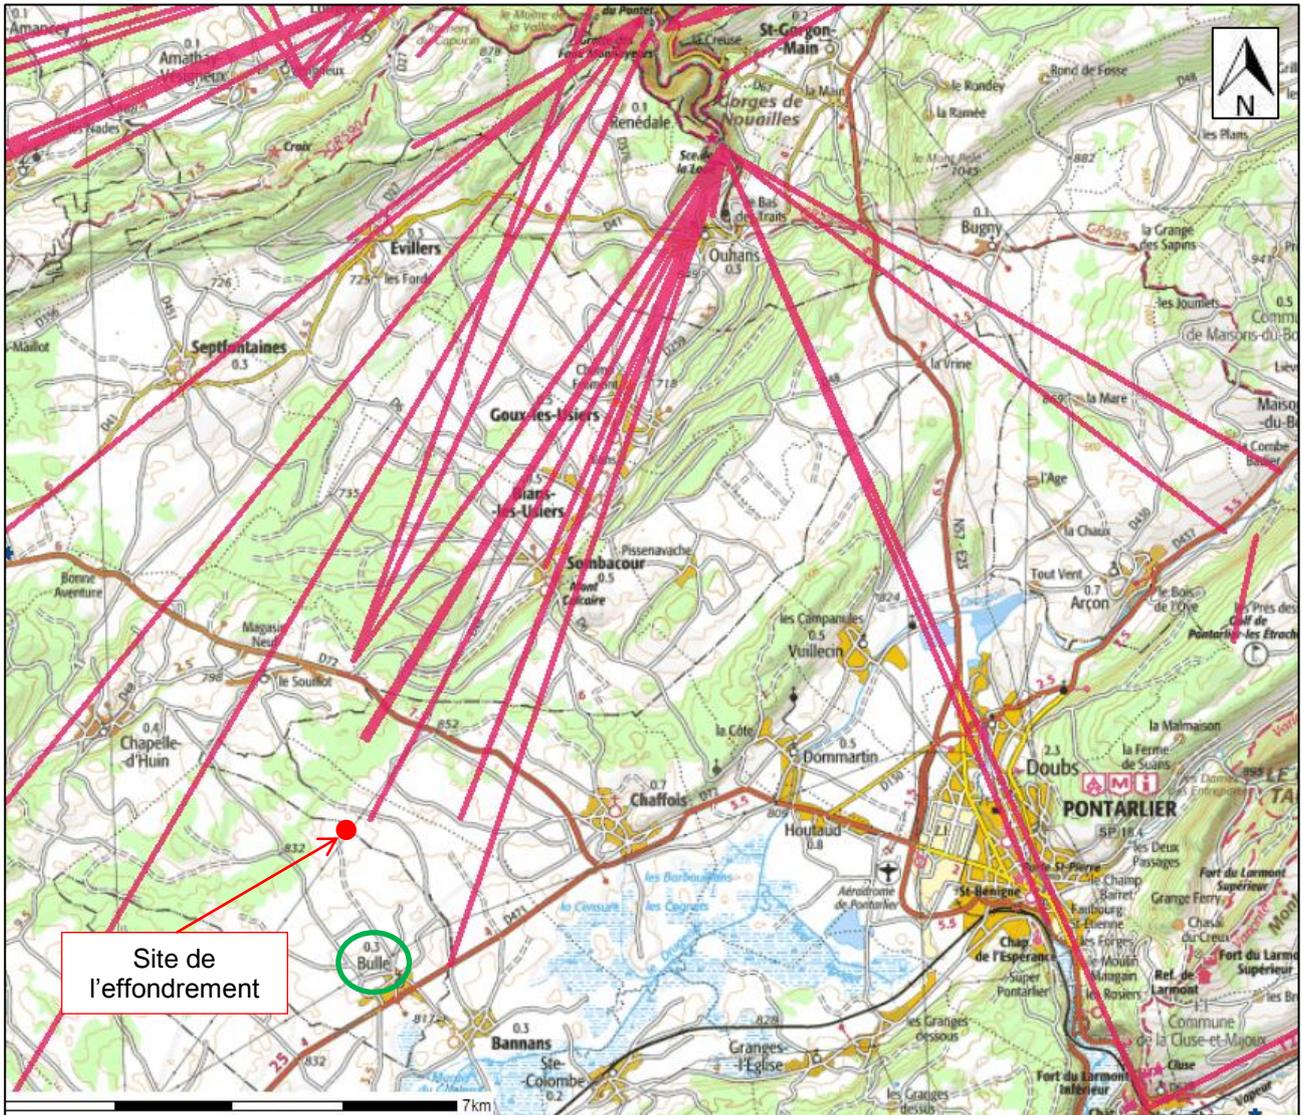
Figure 6 : Localisation des traçages effectués dans le secteur de Bulle (25) - source : DREAL FRC

La direction des écoulements souterrains Sud-Ouest/Nord-Est, suggérée par la présence de failles orientées de la même manière, est confirmée par de nombreux traçages réalisés à proximité du site de l'étude :

L'examen des différents traçages effectués dans les environs de l'effondrement montrent des transferts souterrains directs et rapides se dirigeant vers le Nord-Est avec pour exutoire la Source de la Loue, captée pour l'usage d'alimentation en eau potable (AEP) collective. Il s'agit d'une source de gros débit (la plus importante du département, de la région) avec un débit moyen de 6 m<sup>3</sup>/s et d'étiage sévère de près de 1 m<sup>3</sup>/s. Elle est alimentée entre autres par les pertes du plateau de Levier qui nous concerne, mais aussi par les eaux résurgentes des pertes du Doubs en aval de Pontarlier, des pertes du Dugeon et des eaux d'infiltration du bassin d'Arc-sous-Cicon et des gouffres et entonnoirs du Val d'Usiers.
